INFORME NOVEDADES ÉXITO PANORAMA CEBE (2369) CECO (2369540)

FECHA: 05 de Agosto del 2024
LUGAR: Barranquilla
TEMA: Filtraciones de cubierta en Hipermercado
ORIGEN: CUBIERTA
CLASE: ARRENDADO
OBJETIVO

INFORME PRELIMINAR

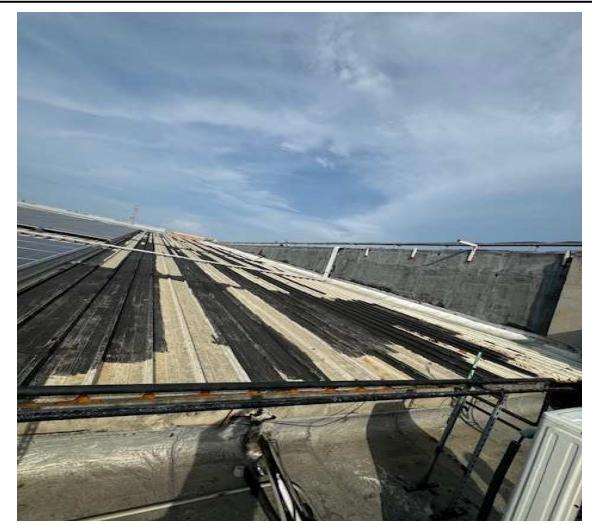
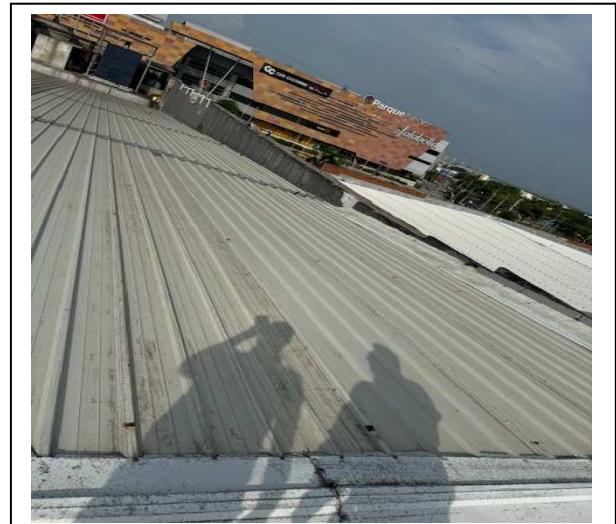
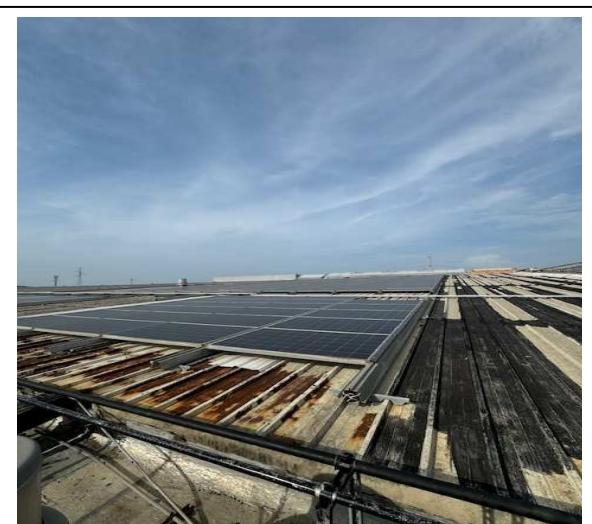
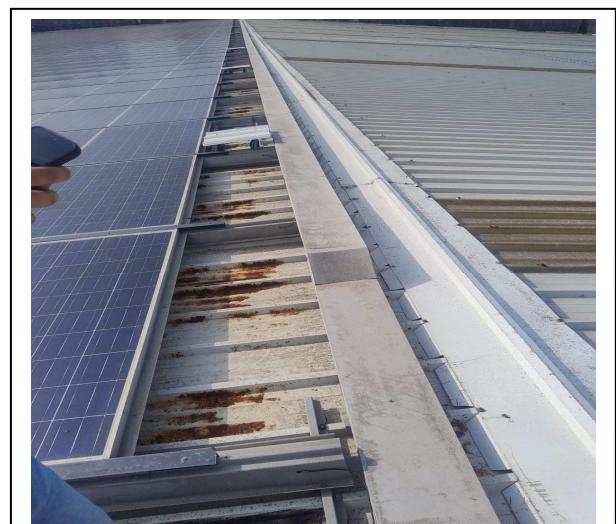
Las filtraciones en la dependencia se concentran fuertemente en bodega, área de puestos de pago, lineal donde se ubica el caballete de la cubierta y cuyas filtraciones provenientes de esta parte afectan todo el interior del punto de ventas ya que escurren por toda la lámina, se debe reforzar el sellamiento entre laminas del caballete para evitar estas afectaciones y sellar la unión entre caballete y lámina de cubierta. La mayor parte de las filtraciones están en áreas donde no hay instalado paneles solares sobre la cubierta, a lo cual requerimos pronta respuesta e intervención para mitigar mas afectaciones a nuestros colaboradores, clientes, instalaciones internas (redes eléctricas, refrigeración, equipos, etc.)

Este registro fotográfico sirve como soporte a lo anteriormente descrito.
